齿轮热塑流变失效分析

牛俊民

摘要： 高速齿轮在使用过程中发生齿面的堆塌而失效，文章分析了堆塌形成的原因是由于出现润滑故障，形成干摩擦，致使齿轮表面局部温升产生热塑流变，最终导致齿肉损伤，齿轮失效。防止热塑流变失效的根本对策是防止出现供油系统故障。

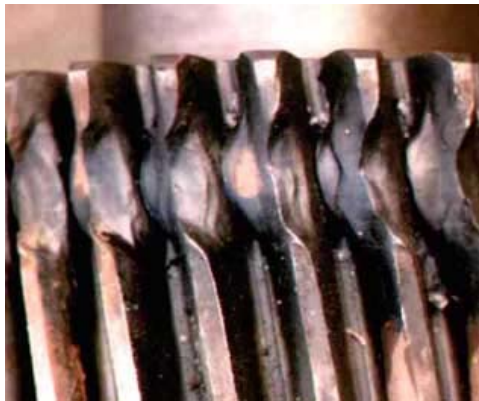
我公司为南京钢厂生产的 15[#] 轧机分配减速箱齿轮轴和齿轮在达产不久，沿圆周一圈出现堆塌现象，齿面出现氧化色（兰紫色），见照片 1。局部堆塌发生在四个咬合齿轮的同一水平见照片 2。

照片 1 齿轮堆塌情况（局部）

15[#] 轧机分配减速箱齿轴的工作形式是立式的，在齿面的上部和下部各有一个喷油嘴，热塑流变发生在正对上喷油嘴的位置上，很可能是由于上喷油嘴被堵或者出现故障，不能正常供油，齿轮润滑油膜被破坏。从摩擦学角度来讲，油膜在齿轮摩擦过程中起着非常关键的作用，通过油膜还可以带走摩擦生成的热量，从而使齿轮处于良性工作状态。一旦上喷油嘴出现故障，由于是立式结构，下喷油嘴又起不到补充作用，这就使齿轮上部出现干摩擦，使大量的机械能转变为热能，导致齿面变软、变形，继而产生剧烈温升，出现热胶合并沿滑动方向引起拉伤，齿顶变尖，齿面出现氧化色（兰紫色），齿形被完全破坏，由于齿面的变形又加剧了热量的生成，这样恶性循环的结果，就使这部分齿面进入塑性状态，并在咬合力的作用下产生热塑流变。

1. 改进润滑系统，加大供油量，并防止出现润滑故障，避免润滑系统给油不足和中断。
2. 使用洁净合格的油品。
3. 从设计角度，应避免单一喷油嘴，以保证一个喷油嘴被堵供油不会中断。有条件时增加油路故障报警系统，以便及时发现排除故障，在此之前应加强人员监测。
4. 从机械制造角度，应保证机械制造精度，使齿轮形成良好的油膜。

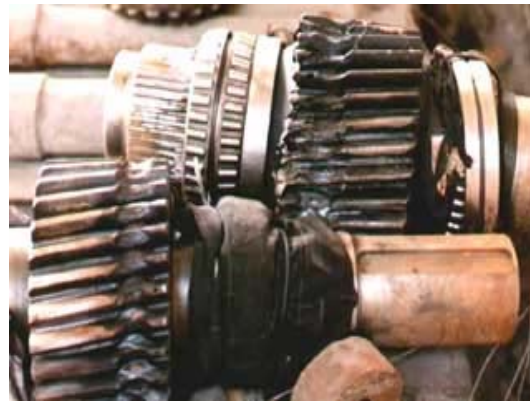
照片 2 齿轮堆塌情况（宏观）

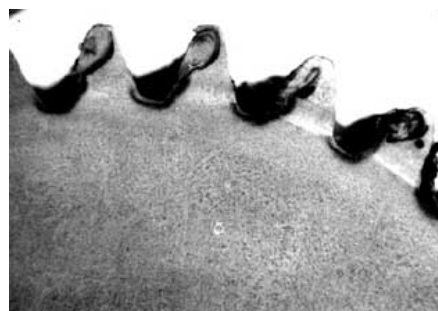
两根齿轴的低倍试片除树枝晶比较粗大外, 心部无异常。齿顶部分见照片 3, 齿顶都有明显的流变线, 流变均在同一方向。

照片 3 流变齿顶的低倍组织

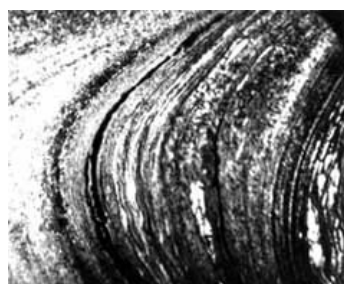
切取有流变线的齿作金相观察, 发现马氏体、贝氏体呈明显的带状分布。带状组织的出现, 说明有再结晶发生过。

照片 4~6 是流变部分由 25× 到 200× 的组织情况。

照片 4 流变部分 25×

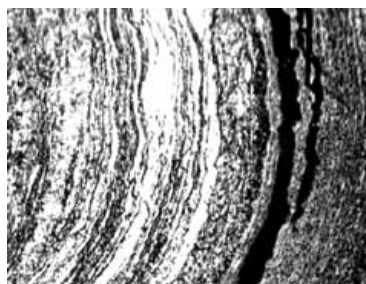
照片 5 流变部分 带状组织 100×

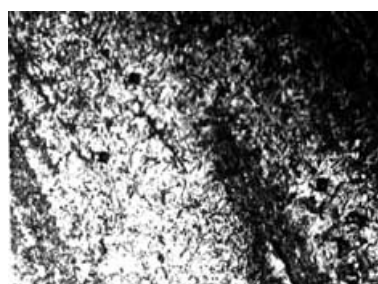
照片 6 流变部分 马氏体 200×

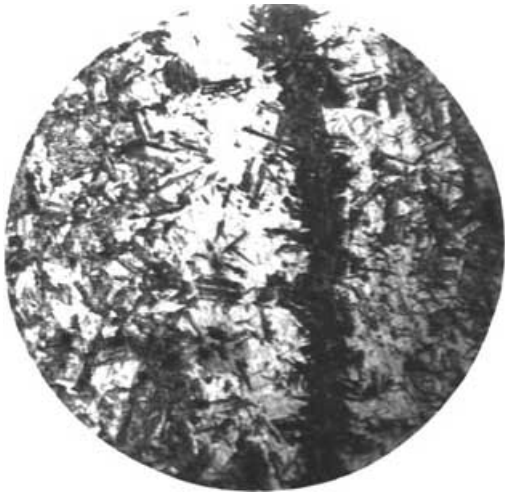
照片 7 是在翘起薄片上所做的金相照片, 可以看出它同样有明显的带状, 且马氏体粗大。

照片 7 流变翘起部分 马氏体 100×

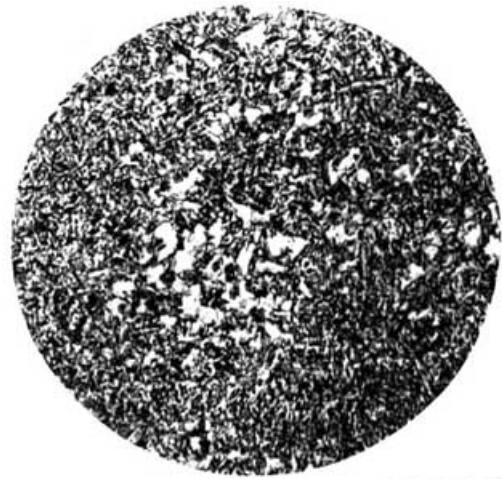
齿轮心部的组织为索氏体, 见照片 8。

照片 8 解剖齿心部组织 索氏体 100×
