用扫描电子显微镜观察分析锻件中的“鸟巢”缺陷

西安冶金机械厂 牛俊民

【摘要】 迄今，关于钢锻件（或轧材）中的“鸟巢”缺陷的报导仍然较少，这与“鸟巢”难于被发现和它容易被误认为是缩孔有关。我们借助于扫描电子显微镜，分析了“鸟巢”缺陷的特征及形成原因。分析结果表明，“鸟巢”缺陷是大型钢锭（或钢坯）中的横向内裂纹在锻造（或轧制）后形成的。预防“鸟巢”缺陷的措施主要是减小钢锭冷却过程中的热应力。

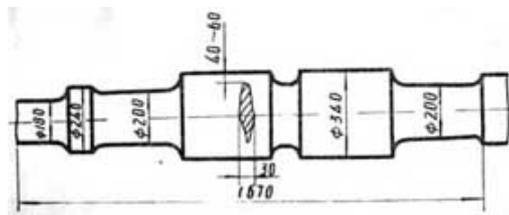
我们在近期内曾连续遇到过两次鸟巢缺陷，一次是 50Mn2 钢锻件在淬火过程中出现横向开裂，开裂断口的中心部位两端都是凹陷的，这使我们觉得奇怪；不久，我们在一次超声波探伤中又迁到了类似的缺陷。情况是这样的，锻件在粗加工探伤时表面完好，探伤发现工件心部存在一个有一定宽度的横向孔洞，如图 1。以下试验都是在解剖该锻件后所取试样上进行的。

图 1 超声波探伤时缺陷在锻件中的位置及形状

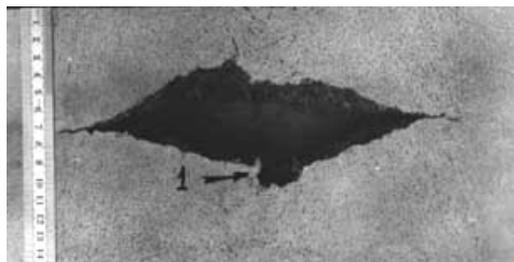
试样刨开后，鸟巢内壁颜色银灰色，表面有两种特征：绝大部分区域较平坦；个别部位（如图 2 中箭头 1 所指处）比内壁表面凸出，象高温塑性拉伸断裂的形态。在这两种特征区域分别取了试样。

低倍试样表面先加工到▽7, 在 80 ℃ 的 50% 盐酸水溶液中热蚀 30 分钟, 其低倍组织见图 2。从图 2 看出, 鸟巢两侧面的组织并无异常, 周围也无缩孔和夹渣。

图 2 鸟巢空洞处的低倍组织 1: 2.5

从初步的化学分析及低倍组织检验来看, 缺陷处的化学元素并无大的偏析, 有害元素含量也不高, 低倍上孔洞两侧均无缩孔、疏松、夹渣等缺陷, 可以初步判定鸟巢缺陷不是缩孔。扫描电镜对鸟巢内壁的观察说明, 它是钢在较低温度下断裂的脆性断口, 同时是在粗大晶粒

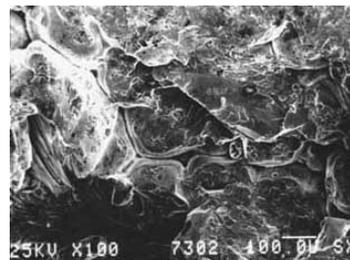
对鸟巢内壁所取试样观察了两个部分: 一部分是孔洞的内壁; 另一部分是取样时用锤击方法打断的新断口。观察结果, 孔洞内壁属解理断裂, 解理扇粗大 (图 3), 在解理断口上有大量的圆形凹坑, 有的凹坑是六边形或四边形的, 并有高温烧损的特征 (图 4), 在试样断口上还找到极个别的自由表面——树枝状晶 (图 5)。刚打断的新断口亦属解理断口 (图 6), 但是从解理扇的大小推断, 它晶粒较细, 并且表面上无烧损蚀坑。

图 5 鸟巢内壁上极个别区域观察到自由表面——树枝晶 50×

状态下断裂的。如果是缩孔或缩孔残余的内壁，则应该观察到大量的自由表面——树枝状晶。鸟巢内壁的二次电子图象也和热裂及冷隔中所观察到的断口根本不同^[1]，它们都没有大量解理断口。

35SiMn 钢导热系数较差，钢锭截面又较大，浇注后脱锭早，缓冷条件差，致使钢锭内部产生很大的应力，这主要是钢锭在冷却时的热应力，它的分布是表面受压，心部受拉，其拉应力最大峰值在中心附近^[2]。在心部拉应力的作用下，由钢锭心部的薄弱部位（例如缩松区——观察到的自由表面就是例证）产生开裂，而表面应力是压应力，因此从心部开始的断裂难于延伸至表面，故往往形成内裂。又因为轴向应力较径向应力和切向应力为大，所以横向内裂较多。资料^[3]也报导过由于冷却时的热应力而使钢锭中心产生裂纹进而在轧制后产生内部破裂的例子。

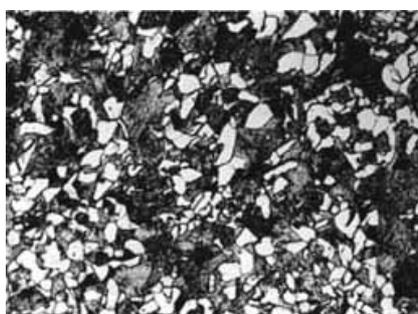
为了验证有塑性拉伸变形的试样是否产生过较大的形变, 我们将该试样沿纵向磨平做金相观察, 发现它的左边 (与鸟巢内壁相连的解理断口处) 的夹杂物都未变形, 而右边的夹杂物都沿纵向有所伸长。从基体组织上看, 左边的组织无明显带状 (图 9), 右边则有明显的带状组织 (图 10)。这一观察结果证明, 鸟巢内壁上的突出点确实经过了高温塑性拉伸形变。

图9 试样左边的金相组织，无明显的变形 80×

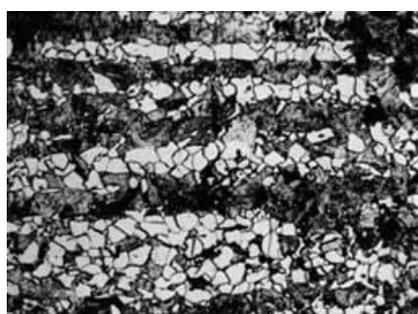
图10 试样右边的金相组织，铁素体明显呈带状分布 80×

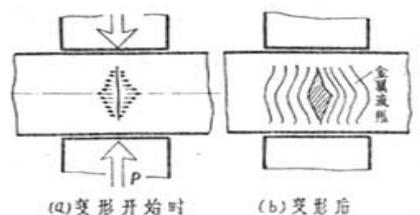
工件经高温（1200℃以上）加热并锻打，由于锤头及锤座与工件表面之间摩擦力的作用，心部金属较表面金属容易向两边变形流动，已产生了横向内裂纹的钢锭被锻打时，心部金属便向两侧流动，并且中心的开口为最大，形成了鸟巢的形状（图11）。

图11 锻造时鸟巢形成示意图

3. 预防鸟巢缺陷的措施主要是采取合理的脱锭缓冷工艺，以及控制钢锭加热时的升温速度，特别是对于那些导热系数小的合金钢大钢锭更要注意。减小热应力，预防钢锭中的内裂是防止鸟巢缺陷的根本措施。
